國立政治大學校園改善計畫概述

總務處

1. 全校地坪及空間景觀改善計畫
2. 綜合院館屋頂鋼構除鏽及外牆磁磚修繕工程
3. 公共空間廁所分年整修規劃
4. 校園建物防墜分期改善計畫

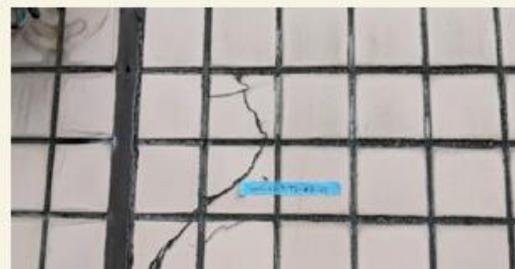
磁磚損壞

- 依據臺北市政府109年2月4日頒布建築物外牆安全診斷檢查及申報辦法開始規定：「**地面十一層以上之建築物**，自核發使用執照之日起算**滿十五年**，於次年度十二月三十一日以前申報一次，**其後每六年間申報一次**；自核發使用執照之日起算滿三十年，於次年度十二月三十一日以前申報一次，其後每三年間申報一次。」
- 依法規規定診斷範圍為**臨建築線範圍**，為**綜院靠河堤側牆面**，面積共**9600平方公尺**，本校委任「**台北市結構工程工業技師公會**」辦理綜合院館外牆診斷檢查，計**61.84平方公尺損壞**，報告判定需進行局部防護及磁磚修繕維護，目前以防護網處理。

損壞統計表					
檢查區域	裂縫/龜裂	鼓脹	即將脫落	合計	損壞百分比
	m	m ²	m ²	m ²	%
S	2.6	7.65	0.07	7.72	61.84/9405.55 =0.66%
W	9.3	50.61	3.51	54.12	
合計				61.84

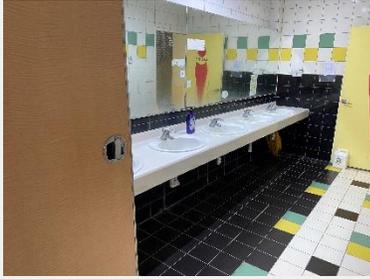
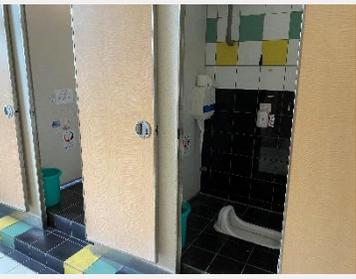
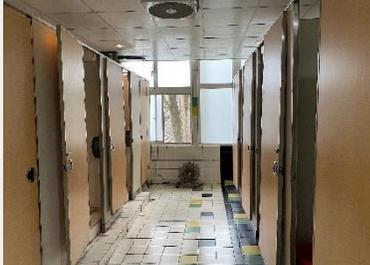
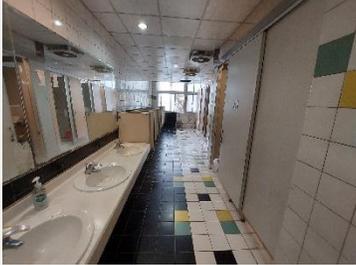
樓層	優先整建	1樓男女廁	2樓男女廁
廁所設備		洗手槽9個 蹲式馬桶10個 小便斗9個 無障礙廁所2間 工具間2間	洗手槽9個、坐式廁所1個 蹲式廁所9個 小便斗9個 無障礙廁所2間 工具間2間
現況問題		設備老舊、通風稍差、地面濕滑、女廁蹲式廁所兩間故障未修	設備老舊
現勘照片

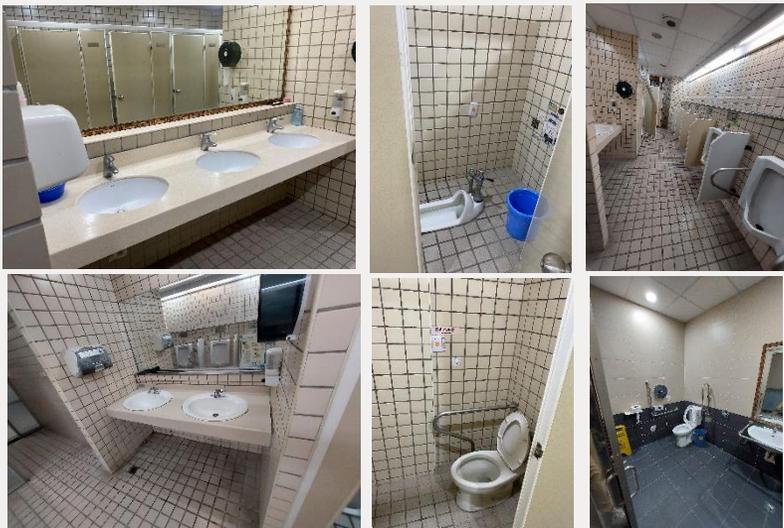
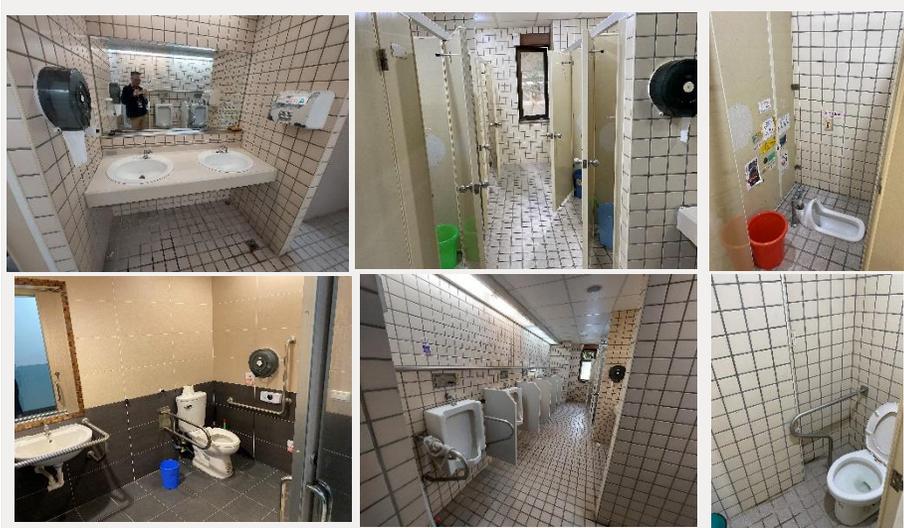
位置	優先整建 北棟1樓男女廁	優先整建 南棟1樓男女廁
廁所設備	洗手槽5個、小便斗6個 蹲式馬桶9個 坐式廁所2個 無障礙廁所1間(已整修，可排除) 工具間1間	洗手槽5個、小便斗6個 蹲式廁所9個 坐式廁所2個 無障礙廁所1間(已整修，可排除) 工具間1間
現況問題	設備老舊、門板過低、門下空隙過大、空間狹小、天花板缺塊、門板變形	設備老舊、門板過低、門下空隙過大、空間狹小、有臭味、天花板缺塊、門板變形
現勘照片

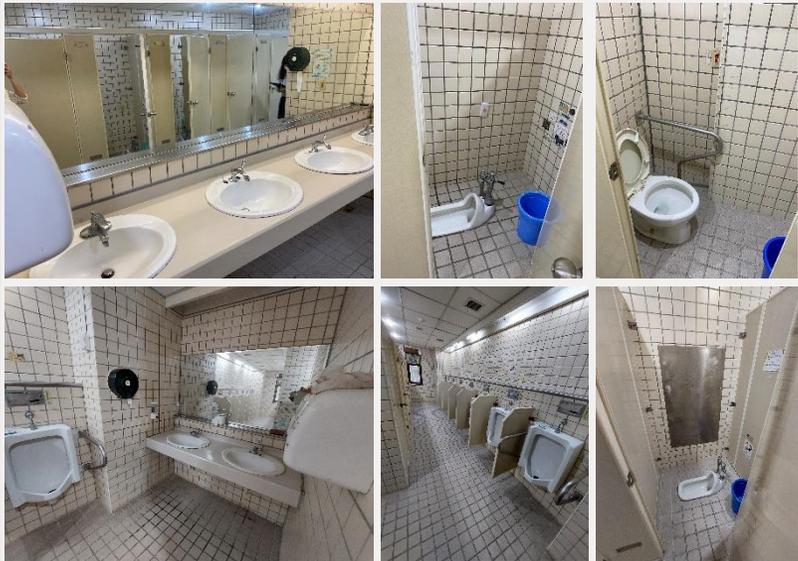
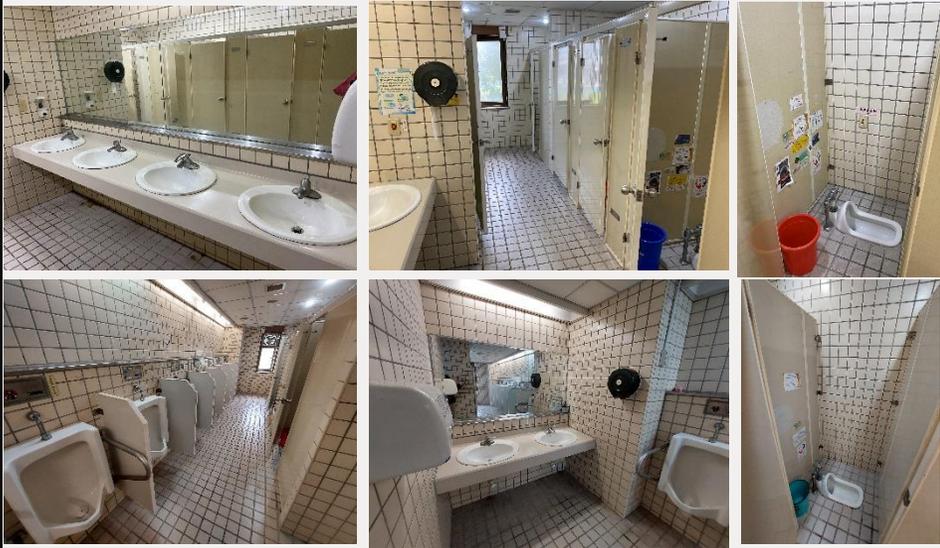
位置	北棟2樓男女廁	南棟2樓男女廁
廁所設備	洗手槽6個、小便斗7個 蹲式馬桶11個 坐式廁所2個 工具間1間	洗手槽6個、小便斗7個 蹲式廁所11個 坐式廁所2個 工具間1間
現況問題	設備老舊、門板過低、門下空隙過大、 空間狹小、天花板缺塊	設備老舊、門板過低、門下空隙過大、 空間狹小、天花板缺塊
現勘照片

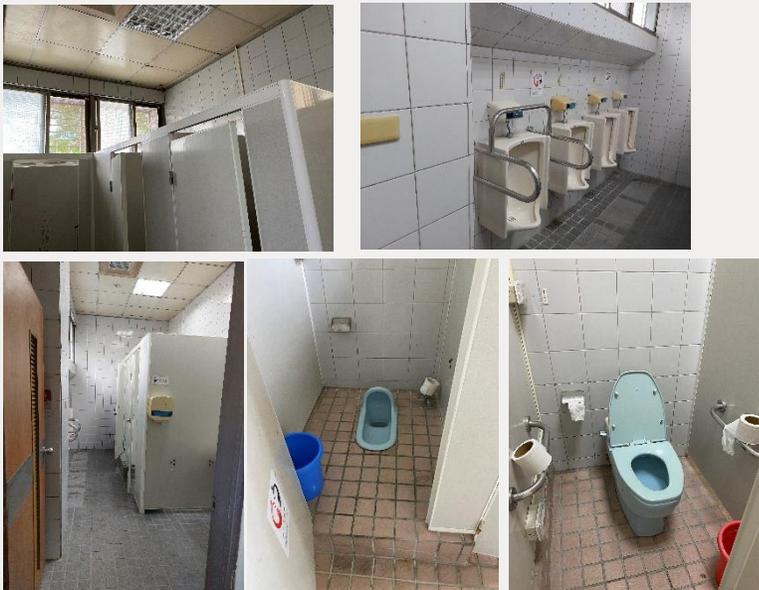
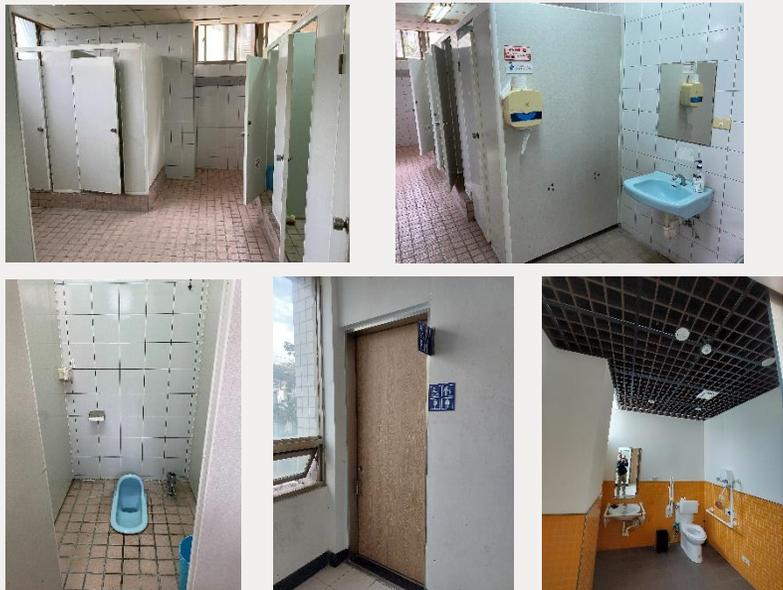
樓層	優先整建	1樓男女廁	2樓女廁、性別友善無障礙廁所
廁所設備		洗手槽5個 蹲式馬桶7個 坐式馬桶1個 小便斗4個	洗手槽2個 蹲式馬桶8個 無障礙廁所1個(已整修，可排除)
現況問題		設備老舊、廁間門縫過大、便器狹小、燈光昏暗、天花板缺塊	設備老舊、廁間門縫過大、便器狹小、燈光昏暗、天花板缺塊
現勘照片

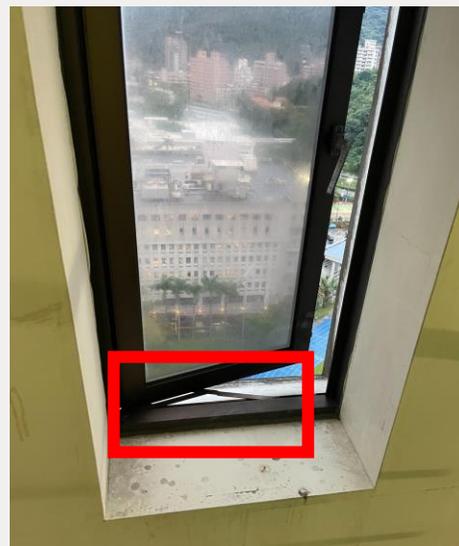
綜合院館窗擋

- 已函文教育部爭取經費補助。
- 依「大專校院建物防墜安全檢核表」逐項檢視各高風險建物之防護網、女兒牆高度、頂樓防護柵欄、照明等防護設備，相關改善措施將連繫該建築物空間管理人員另案辦理。
- 協助本校建物四樓(含以上)窗戶加裝窗擋設施。

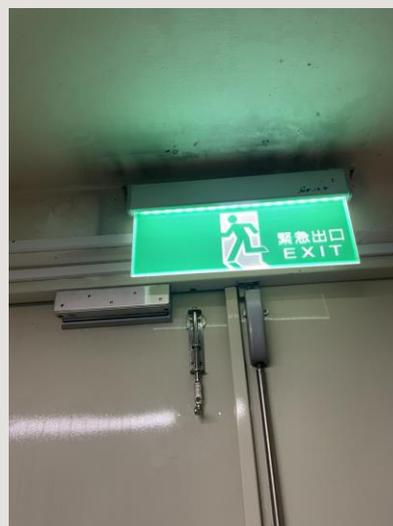
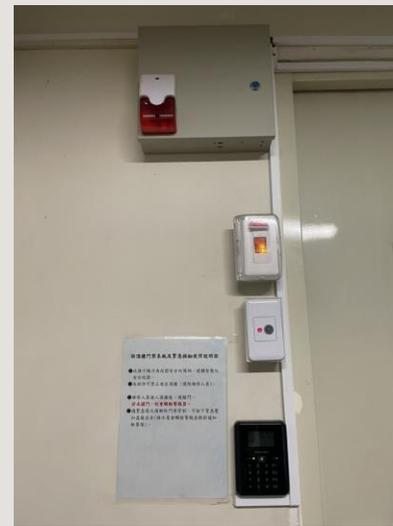
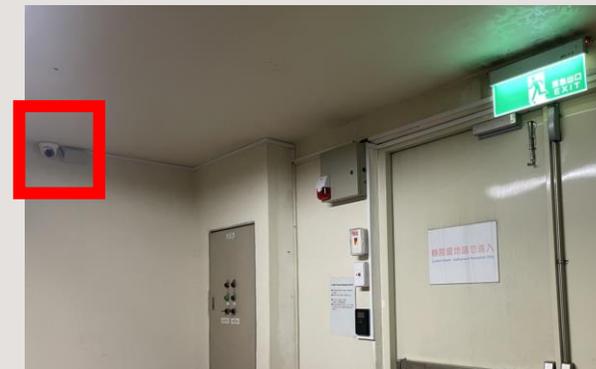
商學院頂樓

12棟高風險建物窗擋及頂樓出入口監測設備(電子門禁感應器、攝影機、警報系統等)

磁簧鎖

警報系統

監視器
